**COMUNE DI COREGLIA ANTELMINELLI**  
PROVINCIA DI LUCCA

**PIANO PER L'ELIMINAZIONE DELLE BARRIERE ARCHITETTONICHE - P.E.B.A**

**SCHEDATURA EDIFICI**

Il presente Album riguarda l'analisi e schedatura di alcuni edifici, che da valutazioni congiunte e su segnalazione delle strutture tecniche Comunali condivise dall'Amministrazione, sono stati individuati come significativi, da analizzare in dettaglio:

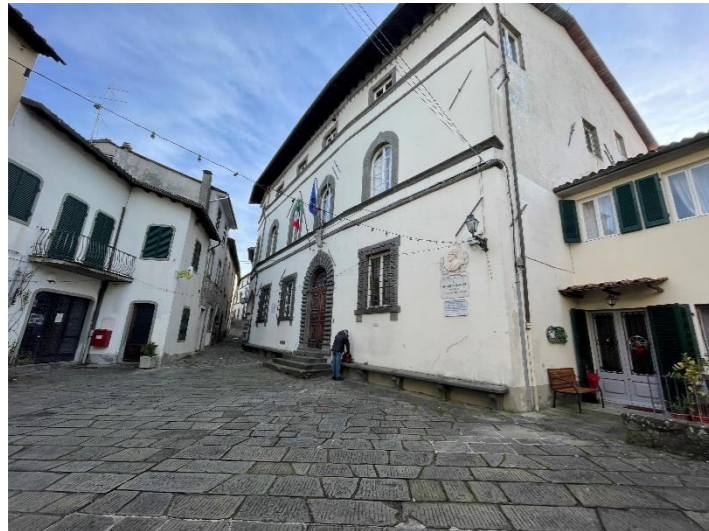
1

6.P.8	Dislivello del vano porta ostacola persone su sedia a ruote	X	L'ingresso principale (I.1) ha 5 gradini di accesso (dislivello 85 cm) L'ingresso secondario che conduce all'ascensore (I.0.1) ha 3 gradini di accesso (dislivello 46 cm)

6.P.11	Tipologia di porta d'accesso inadeguata	X	La porta vetrata della bussola di ingresso principale (I.1) non è segnalata
Campanello e citofono accessibili?	6.P.12	Citofono e campanello posti ad altezze eccessive

**ACCESSO PRINCIPALE**

**I.1**

Eliminando il portone secondario (I.0.1) il vano rimane permanentemente aperto. Il portone principale (I.1) rimane non accessibile	
Necessario installare un servoscala che dalla piazza dove sarà presente il parcheggio dedicato, conduce fin dentro il vano antistante l'ascensore (eliminando il portone) in modo da superare il dislivello del percorso e dei gradini di ingresso. Il portone principale (I.1) rimane non accessibile	
Il servoscala da installare dovrebbe arrivare all'interno del vano ingresso dove lo spazio di manovra è sufficiente	
Il portone principale (I.1) rimane non accessibile. Il portone I.01 viene eliminato Necessario modificare l'altezza della maniglia del portone I.02	200,00
	<b>42 200,00</b>

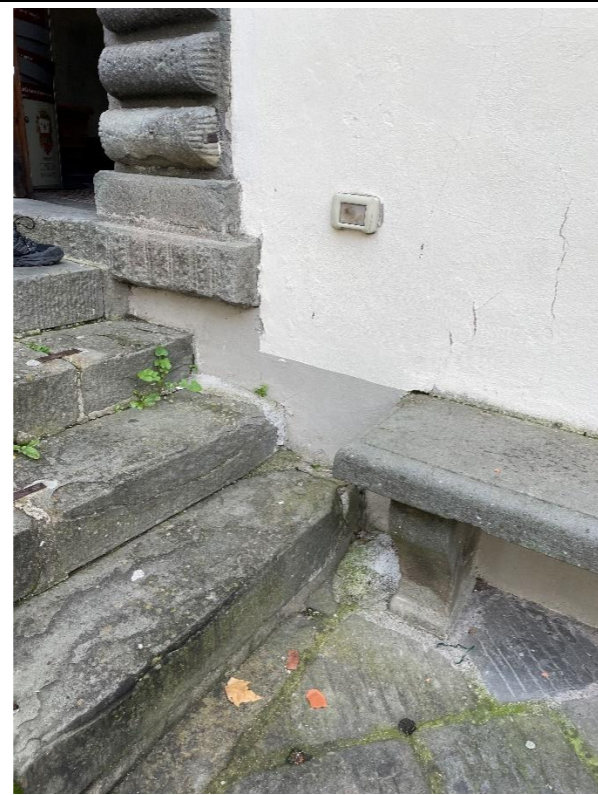
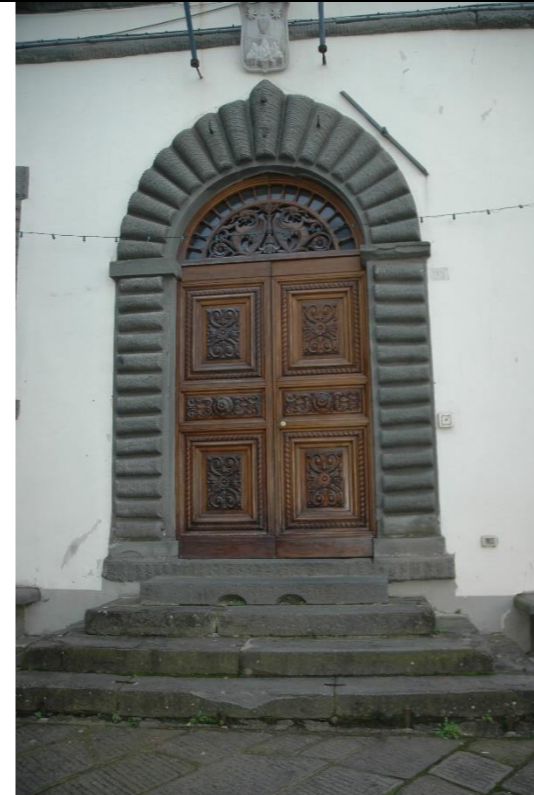
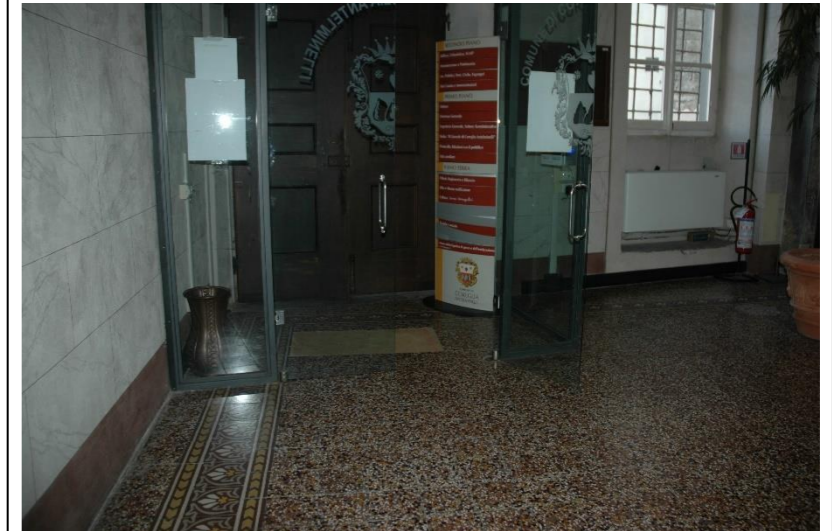
6.P.10	Dispositivo apertura porte inadeguato	X	I portoni di ingresso I.1 e I.01 non sono dotati di maniglia. Il portone di ingresso alla biblioteca I.02 ha la maniglia a leva troppo alta da terra (H 1,10 m)

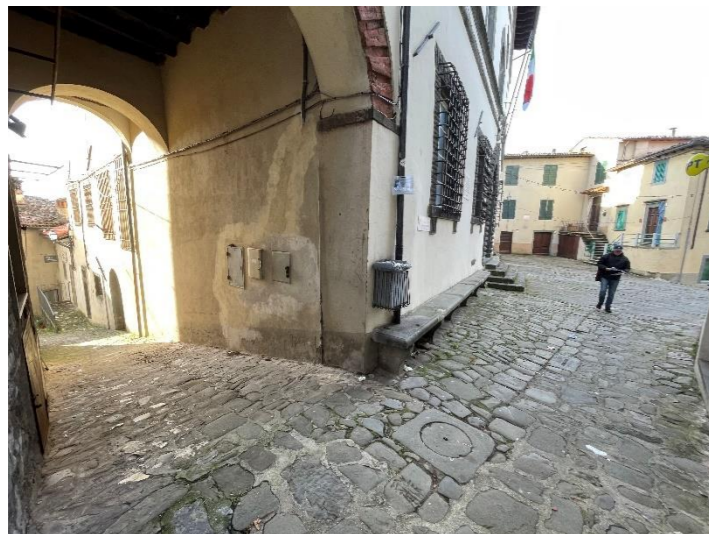
1

**ACCESSO ASCENSORE**

**I.0.1**

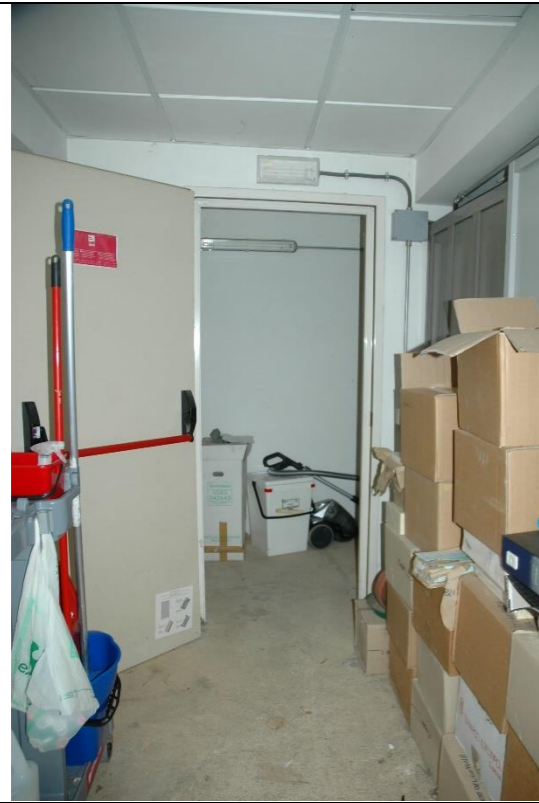
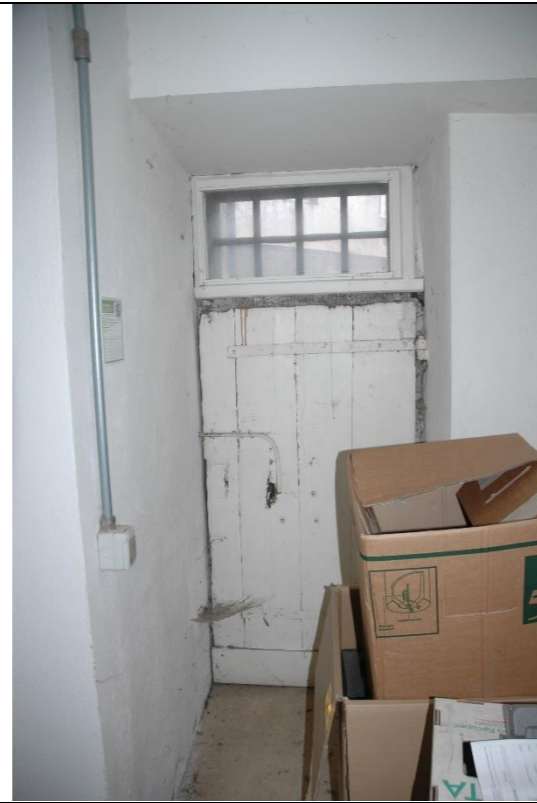
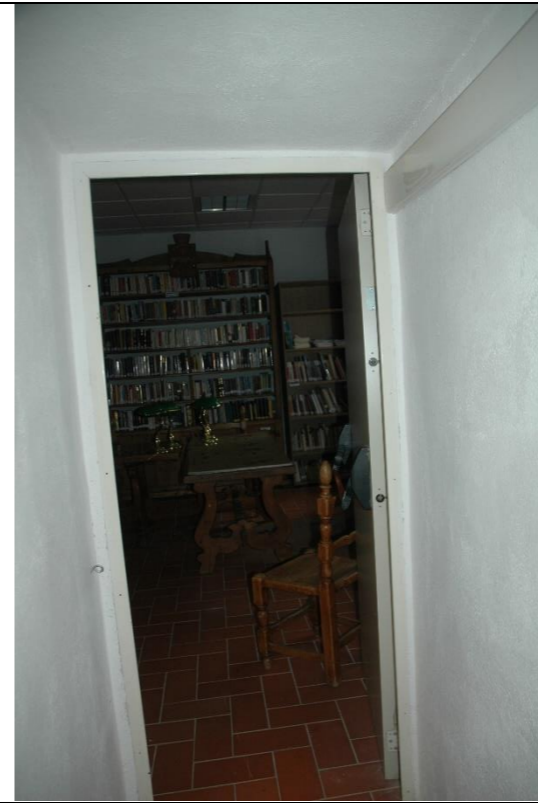
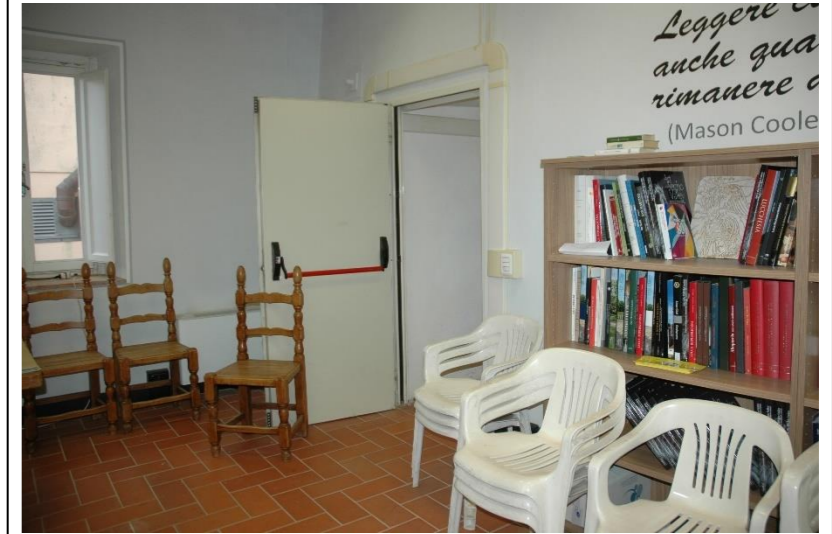
**PERCORSI INTERNI  
PIANO SEMINTERRATO**

7.P.8	Spazi insufficienti per effettuare manovre su sedia a ruote		X	Al piano seminterrato non sono sufficienti gli spazi di manovra per collegare l'ascensore al vano adiacente che porta verso la biblioteca

Ipotesi progettuale	
Soluzioni	Costi stimati
E' necessario rimuovere la porta tagliafuoco presente e reinstallarla in una bussola arretrata per creare spazi di manovra adeguati	6 000,00
Al piano esistono altri vani accessibili, è sufficiente spostare eventuali servizi al pubblico in zone raggiungibili anche da utenti su sedia a ruote	
Al piano esistono altri vani accessibili, è sufficiente spostare eventuali servizi al pubblico in zone raggiungibili anche da utenti su sedia a ruote	
E' necessario rimuovere la porta tagliafuoco presente e reinstallarla in una bussola arretrata per creare spazi di manovra adeguati

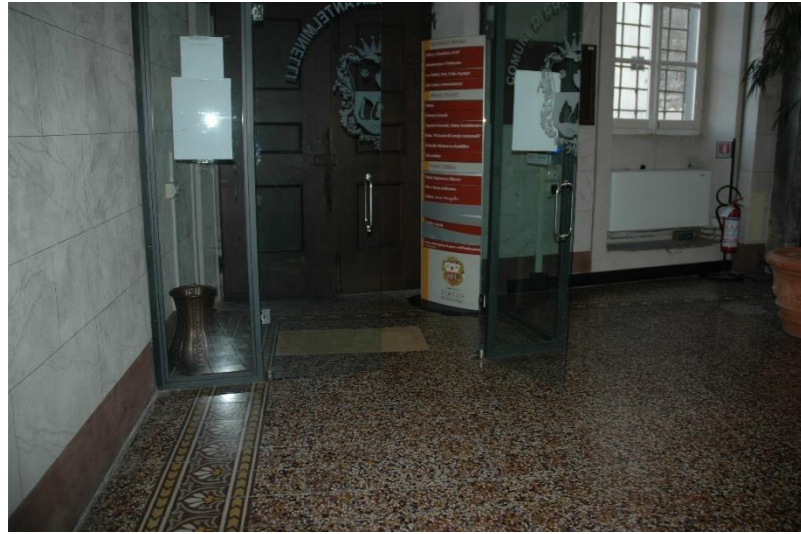
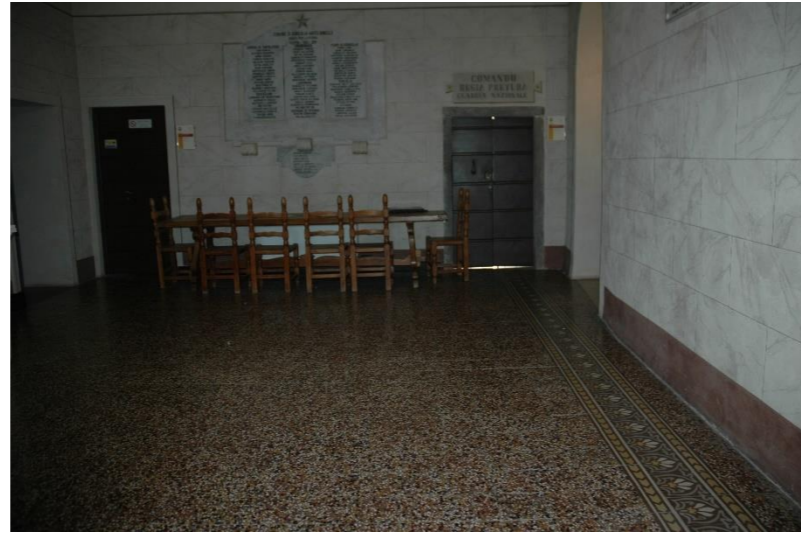
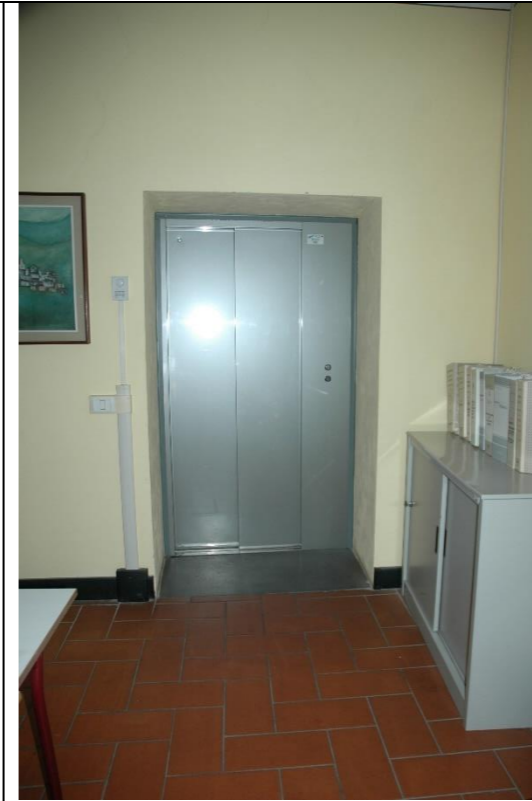
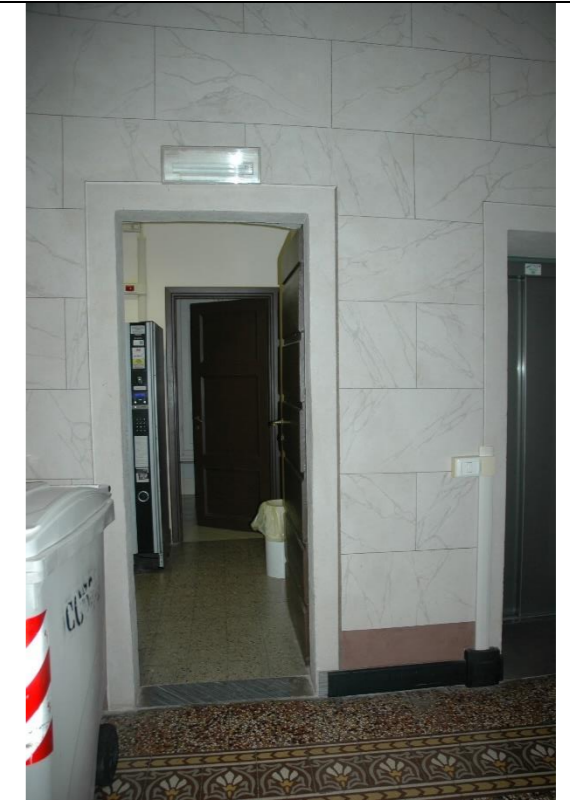
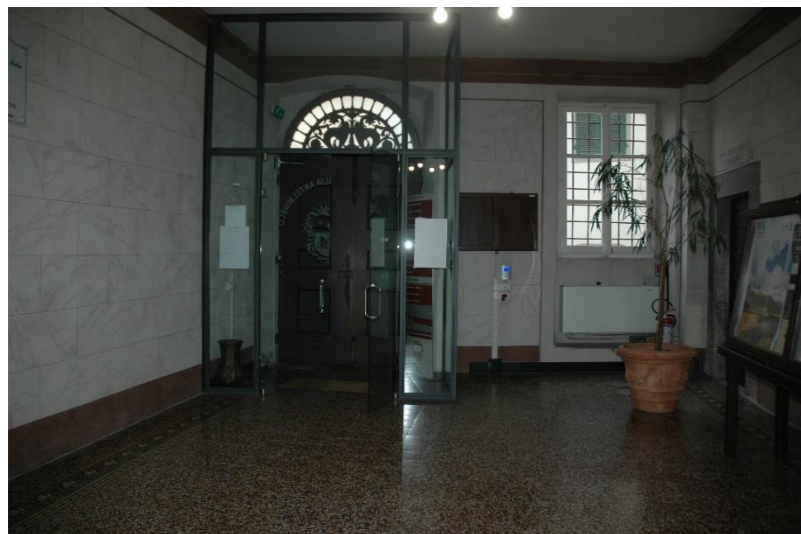
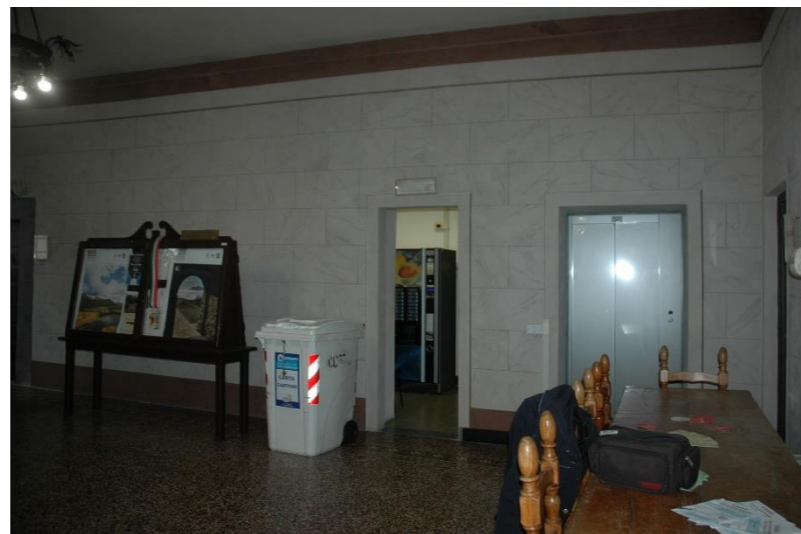
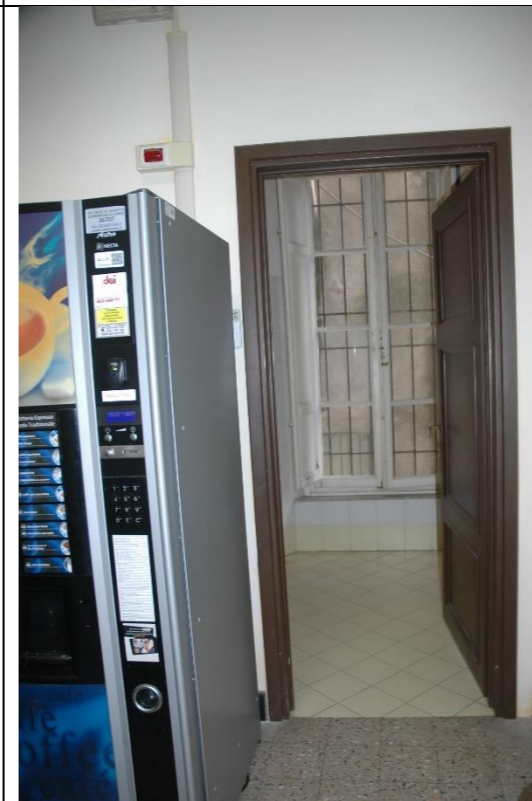
PERCORSI INTERNI  
PIANO TERRA

7.P.9	Dispositivo apertura porte inadeguato		X	Alcune porte hanno la maniglia installata ad un'altezza non congrua (H 1,0 m)		E' necessario abbassare le maniglie non congrue	500,00
	7.P.10	Tipologia di porta d'accesso inadeguata		X	La porta vetrata della bussola al piano terra non è segnalata adeguatamente		E' sufficiente installare cartellonistica adeguata e utilizzare accorgimenti di sicurezza che in caso di urto non arrechino danno	500,00
illuminazione adeguata?	7.R.2		Insufficiente intensità di luminosità					
I percorsi sono privi di ostacoli che possono essere causa d'infortunio?	7.R.3		Presenza di ostacoli sporgenti					
	7.R.4		Presenza di ostacoli inclinati					
	7.R.5		Presenza di spigoli vivi					
Il piano di calpestio è adeguato?	7.P.11	Scivolosità del piano di calpestio						
	7.P.12	Irregolarità del piano di calpestio						
								<b>7 000,00</b>

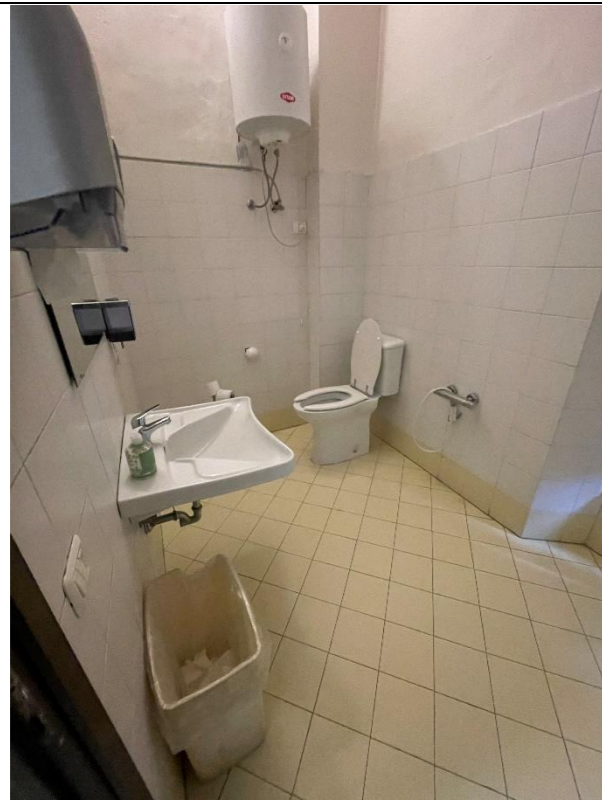
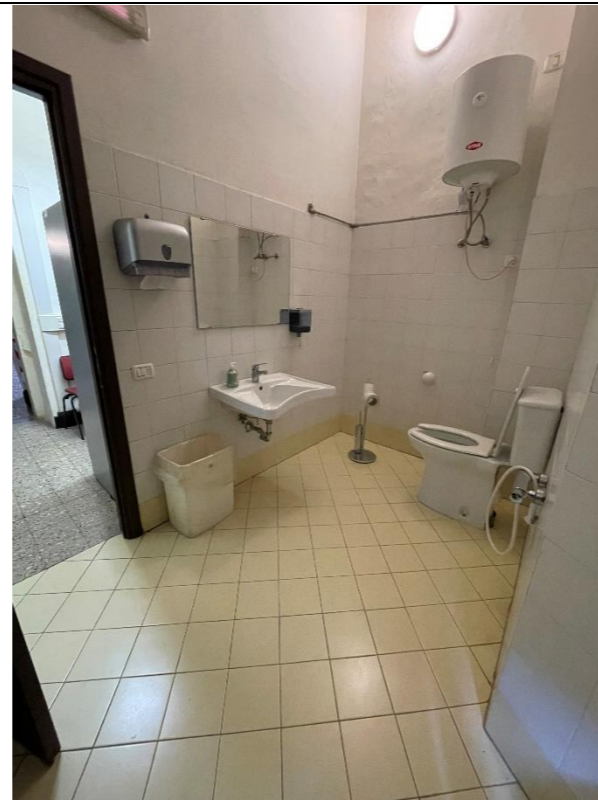
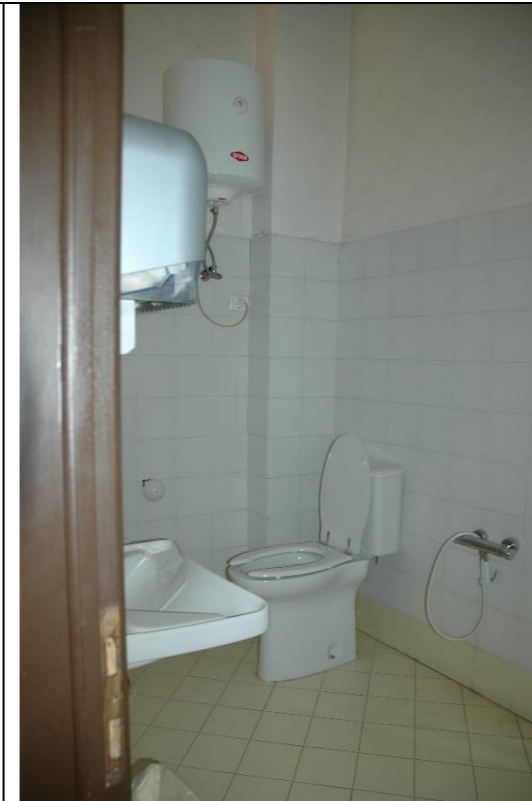
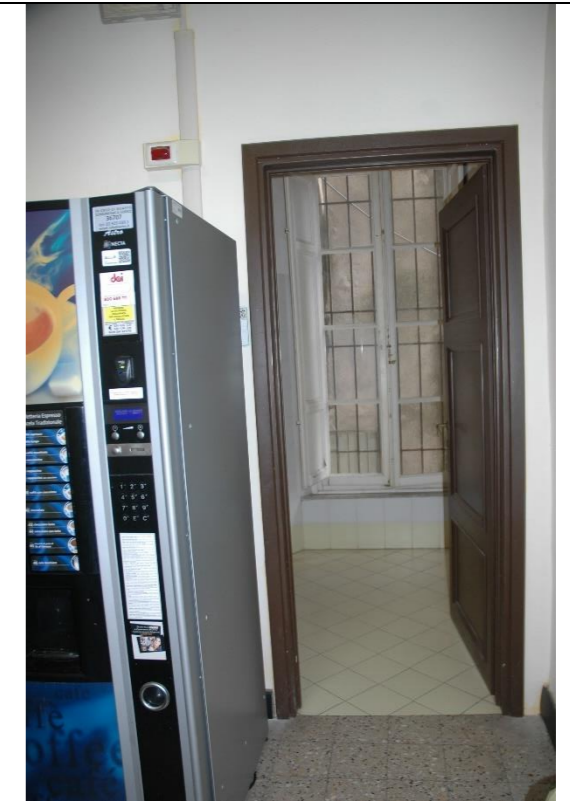
**SERVIZI IGIENICI ACCESSIBILI  
PIANO TERRA – SI.1**

8.P.3	Spazio per l'accostamento frontale al lavabo insufficiente			
	8.P.4	Tazze WC e bidet inadeguati			
	8.P.5	Lavabi inadeguati			
	8.P.6	Piatto doccia inadeguato		X	SI.1: Non è presente il piatto doccia SI.2: Non è presente il piatto doccia

8.P.7	Elementi di sostegno assenti o inadeguati		X	SI.1: Non è presente il corrimano in prossimità della tazza WC SI.2: Non è presente il corrimano in prossimità della tazza WC

8.P.8	Campanello d'emergenza assente o inadeguato		X	SI.1: Non è presente il campanello di emergenza
	8.R.3		Porta d'ingresso non adeguata	X	SI.1: La porta di ingresso apre verso l'interno e non ha maniglione SI.2: La porta di ingresso è priva di maniglione

Ipotesi progettuale	
Soluzioni	Costi stimati
E' necessario realizzare un bagno accessibile al piano seminterrato e al piano primo	15 000,00
E' sufficiente prevedere adeguata cartellonistica di segnalazione	300,00
E' sufficiente prevedere adeguata segnaletica	1 200,00
E' necessario installare un corrimano adeguato	200,00
E' necessario installare il campanello di emergenza	300,00
SI.1: E' necessario installare una nuova porta adeguata SI.2: è necessario installare un maniglione	1 000,00

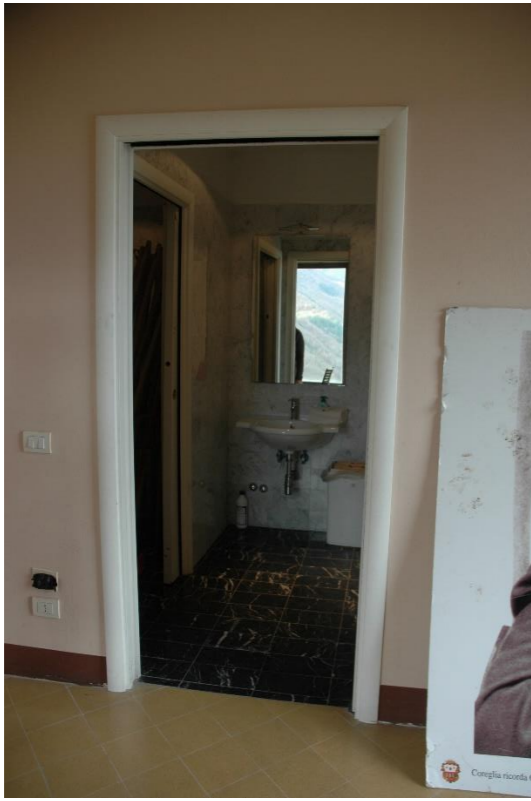
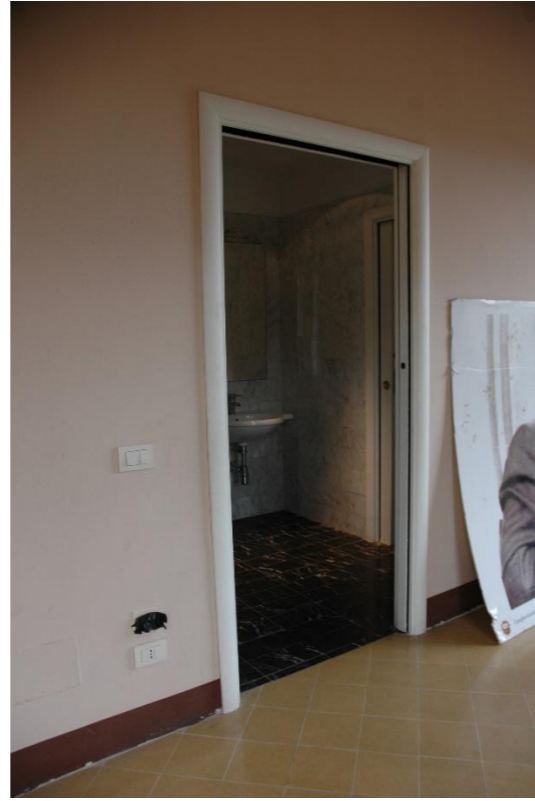
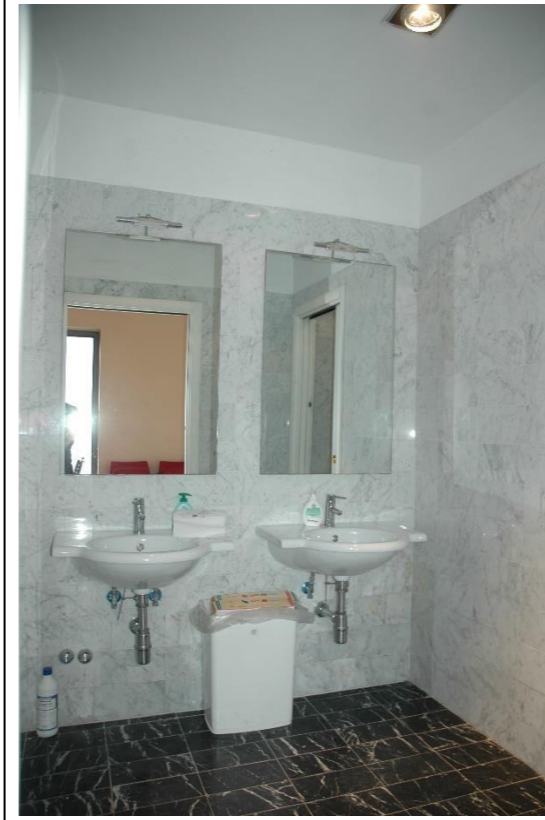
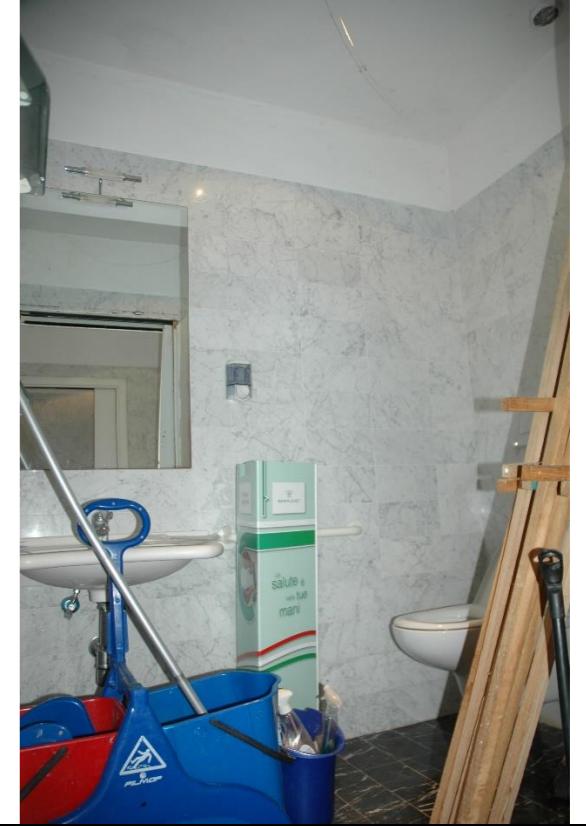
SERVIZI IGIENICI ACCESSIBILI  
PIANO TERRA

8.R.2	Problematica individualità per persone con gravi problemi di vista		X	Non sono presenti segnalazioni tattili o per ipovedenti
<b>I servizi igienici accessibili sono idonei?</b>	8.P.2	Spazio per accostamento tazza WC insufficiente

8.P.3	Spazio per l'accostamento frontale al lavabo insufficiente			
	8.P.4	Tazze WC e bidet inadeguati			
	8.P.5	Lavabi inadeguati			
	8.P.6	Piatto doccia inadeguato		X	Non presente

8.R.3		Porta d'ingresso non adeguata		
	8.R.4		Dotazione di arredi carente		
	8.R.5		Accesso bilaterale alla tazza WC non possibile	X	Al WC ci si può accostare solo da sinistra
Il piano di calpestio è idoneo?	8.P.9	Scivolosità del piano di calpestio			
Il servizio igienico è pulito con continuità?	8.R.6		Condizioni igieniche inadeguate

<b>Ipotesi progettuale</b>	
<b>Soluzioni</b>	<b>Costi stimati</b>
E' sufficiente prevedere adeguata segnaletica	1.000,00

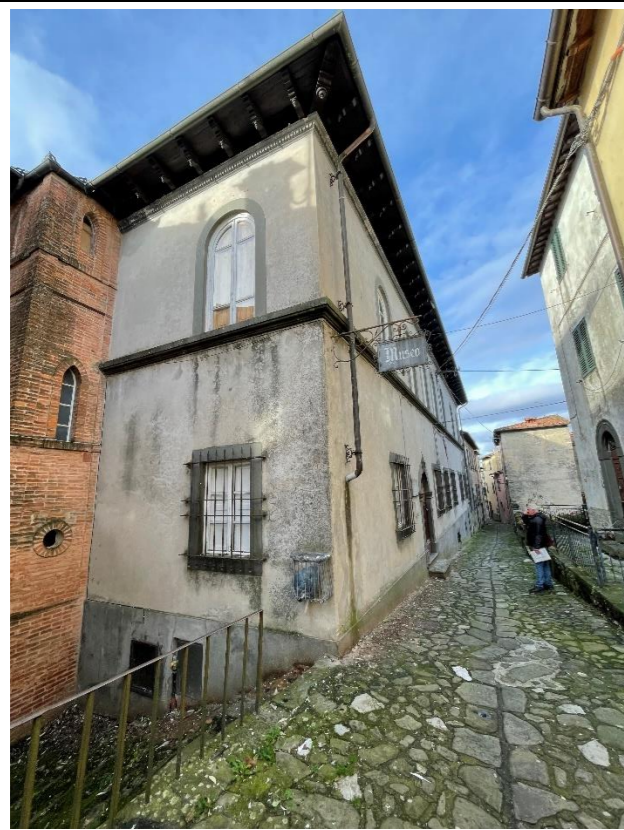
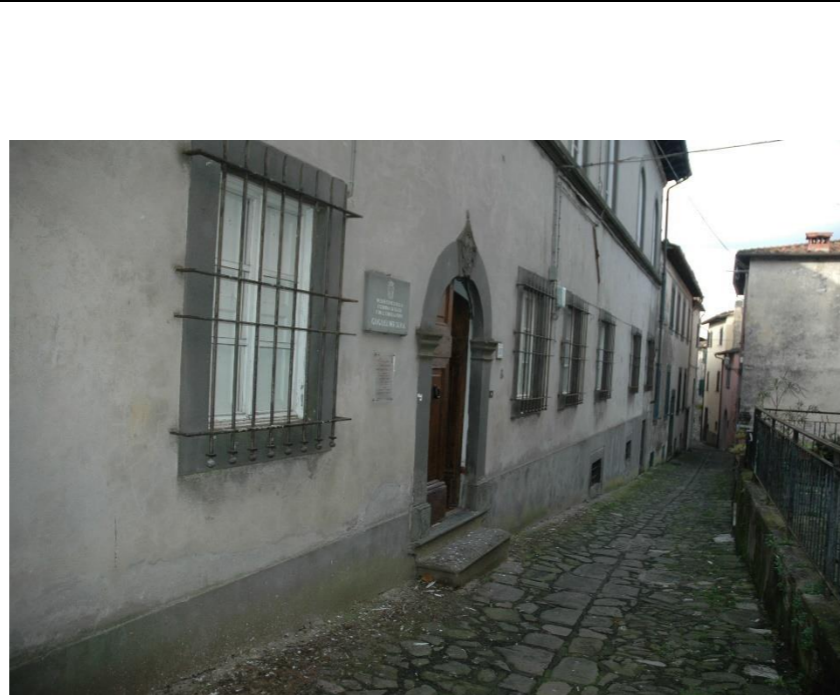
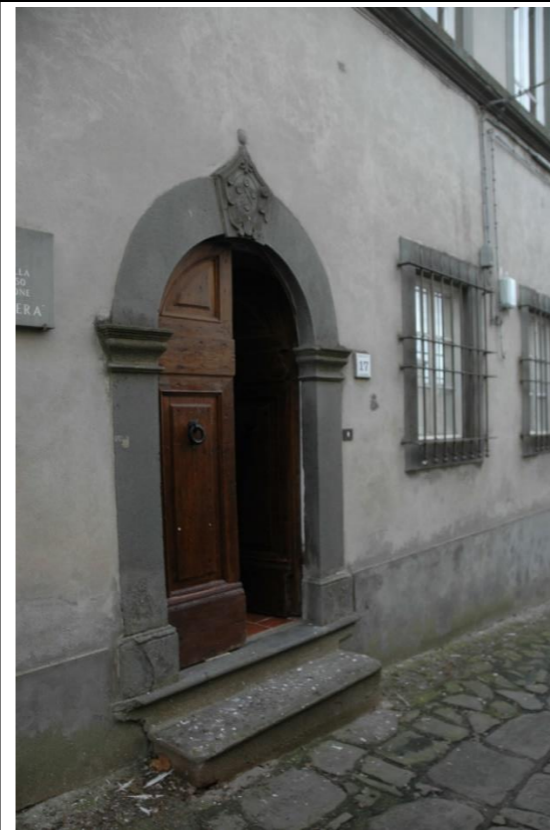
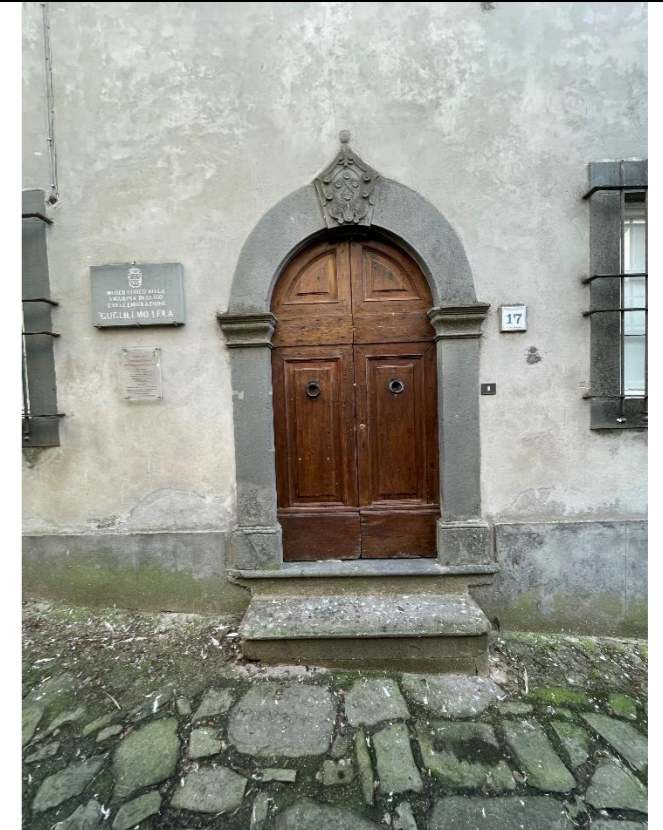
**ACCESSO PRINCIPALE**  
**I.1 – n.c. 17**

6.P.1	Lungh. eccessiva con più vicino posto auto		X	
	6.P.2	Collegamento tra edificio e luogo con mezzo meccanico non accessibile		X	
Le attività svolte sono adeguatamente segnalate?	6.P.3	Cartello segnaletico delle funzioni svolte assente o inadeguato		X	
Entrata edificio facilmente individuabile?	6.R.2	Entrata principale non caratterizzata e priva di segnaletica adeguata		X	L'ingresso laterale che conduce all'ascensore non è segnalato
L'ingresso all'edificio dal percorso pedonale è privo di ostacoli?	6.P.4	Presenza di gradini all'accesso		X	L'ingresso principale al Piano Terra del civico 17 di Via del Mangano (I.1) ha 2 gradini di accesso (dislivello complessivo 44 cm) L'ingresso secondario al Piano Seminterrato (non accessibile al pubblico) del civico 19 di Via del Mangano (I.2) ha 4 gradini di accesso (dislivello complessivo 67 cm).

Negli edifici comunali le porte d'accesso sono adeguate?	6.P.7	Pressione per apertura porta eccessiva		X	"
	6.P.8	Dislivello del vano porta ostacola persone su sedia a ruote		X	"
	6.P.9	Spazi insufficienti per effettuare manovre su sedia a ruote			
	6.P.10	Dispositivo apertura porte inadeguato		X	I portoni di ingresso I.1 e I.2 non sono dotati di maniglie adeguate
	6.P.11	Tipologia di porta d'accesso inadeguata		X	"
Campanello e citofono accessibili?	6.P.12	Citofono e campanello posti ad altezze eccessive		X	li portone di ingresso I.1 ha campanello posto ad altezza non adeguata mentre l'ingresso I.2 ne è sprovvisto

"	
"	
Il portone secondario (I.2) che diventerà l'accesso principale , andrà sostituito con uno nuovo dotato di dispositivi di apertura adeguati alla norma	200,00
"	"
Dotare entrambi i portoni di campanello ad altezza adeguata	200,00
	<b>1.400,00</b>

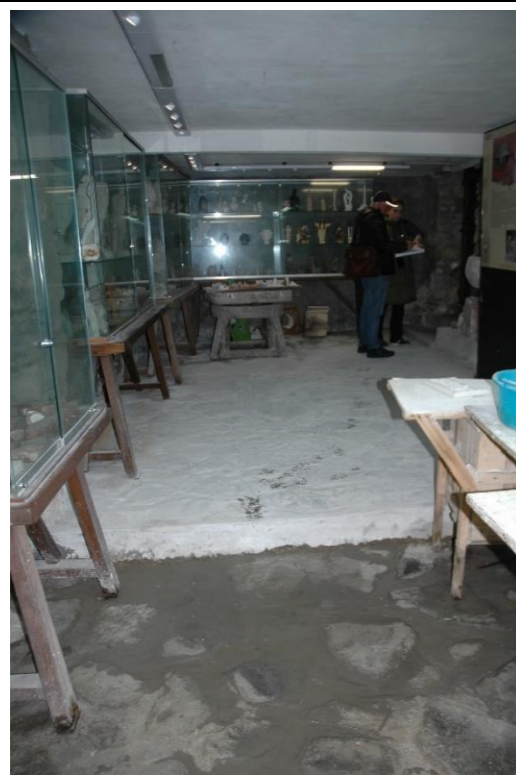
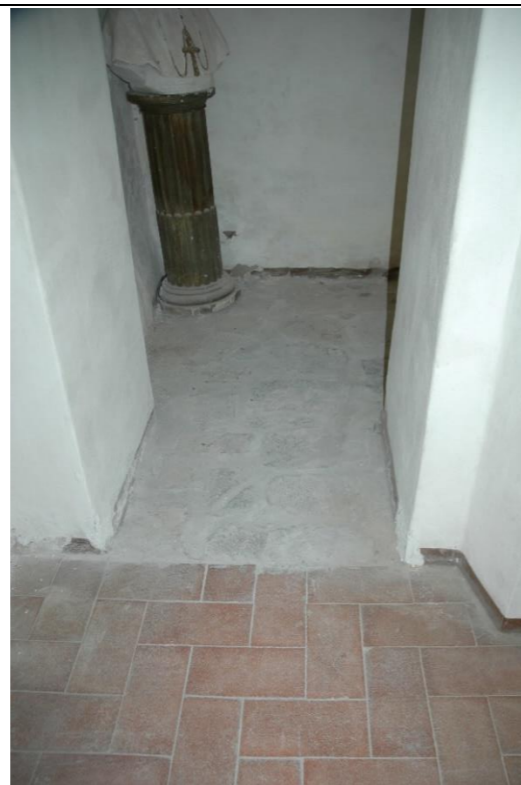
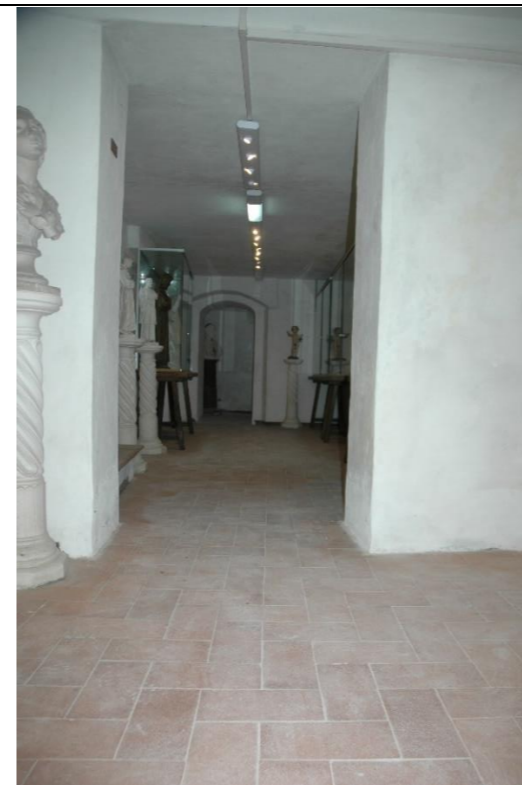
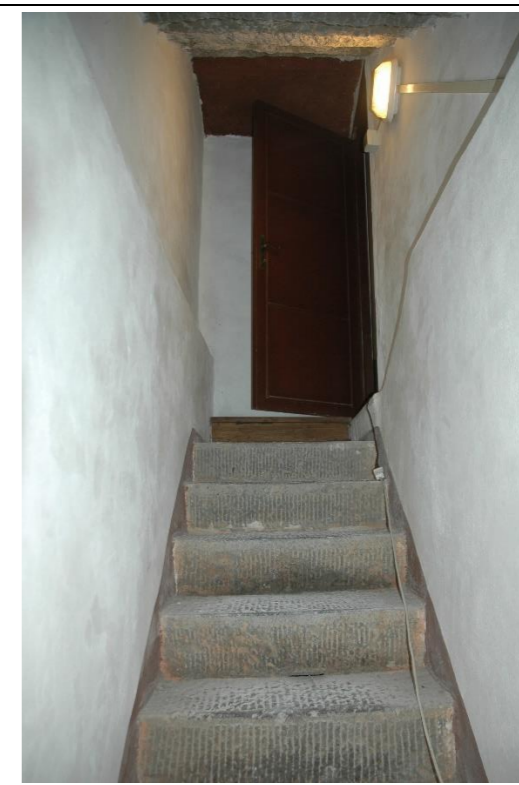
**PERCORSI INTERNI  
PIANO SEMINTERRATO**

7.P.10	Tipologia di porta d'accesso inadeguata						
illuminazione adeguata?	7.R.2							
I percorsi sono privi di ostacoli che possono essere causa d'infortunio?	7.R.3							
	7.R.4							
	7.R.5		Presenza di spigoli vivi					
Il piano di calpestio è adeguato?	7.P.11	Scivolosità del piano di calpestio		X	Pavimentazione in Pietra nel locale Laboratorio, in quello adiacente di Esposizione e nel disimpegno di collegamento	Realizzare nuova pavimentazione	2.500,00	
	7.P.12	Irregolarità del piano di calpestio		X	Presenza di dislivelli (max 18 cm)	Eliminare dislivelli	500,00	
							<b>63.500,00</b>

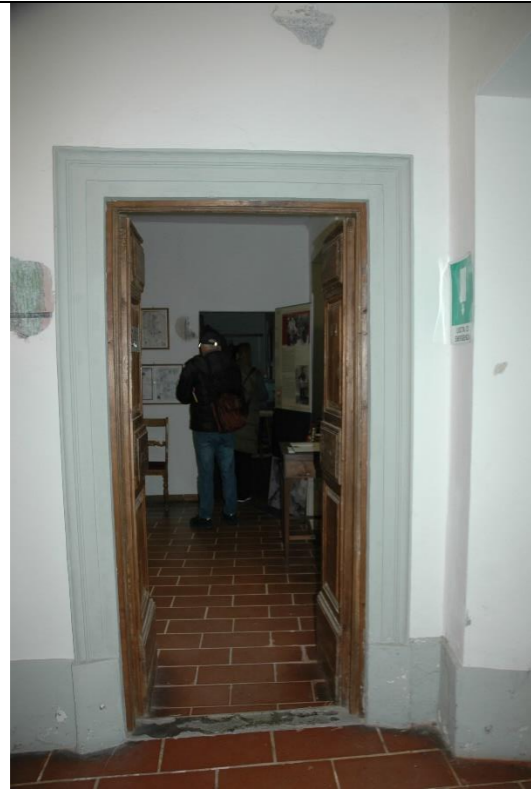
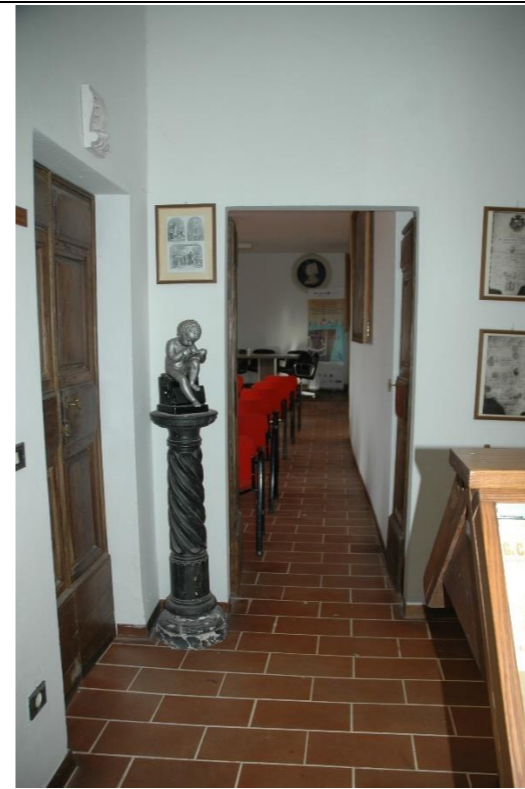
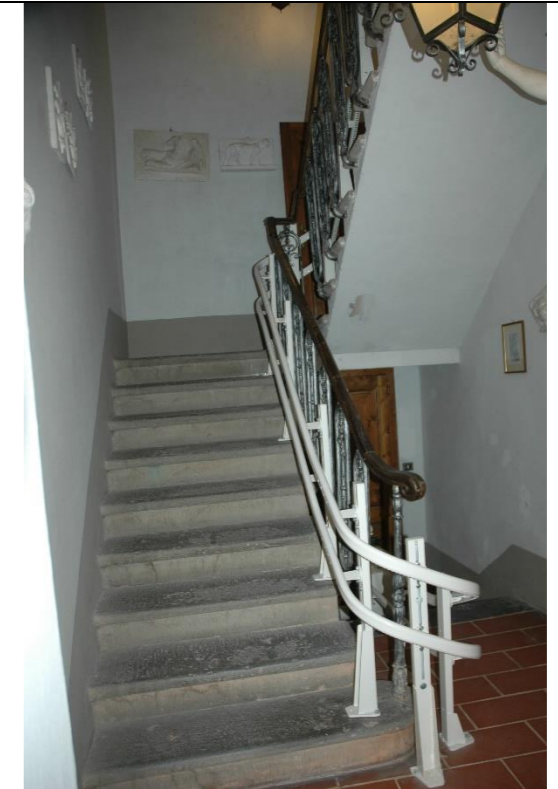
PERCORSI INTERNI  
PIANO TERRA

7.P.2	Impossibile compiere inversioni di marcia			
Ci sono ostacoli che riducono la larghezza?	7.R.1		Presenza di ostacoli che riducono la larghezza gradualmente	X	La scala di collegamento fra il Piano Seminterrato (non accessibile) ed il piano Terra è di dimensioni non adeguate. Quella che collega il piano Terra al Primo è dotata di Servoscala non a norma
Il percorso ha variazioni di livello?	7.P.3	Presenza di scalini nei percorsi			
Spazi di manovra adeguati per persone su sedia a ruote?	7.P.4	Spazi di manovra insufficienti nei percorsi			
Le porte interne sono adeguate?	7.P.5	Larghezza porta insufficiente

7.P.9	Dispositivo apertura porte inadeguato			X

Ipotesi progettuale	
Soluzioni	Costi stimati
E' necessario realizzare un nuovo collegamento verticale accessibile interno (ascensore, piattaforma elevatrice..)	60 000, 00
E' necessario abbassare le maniglie non congrue	500,00

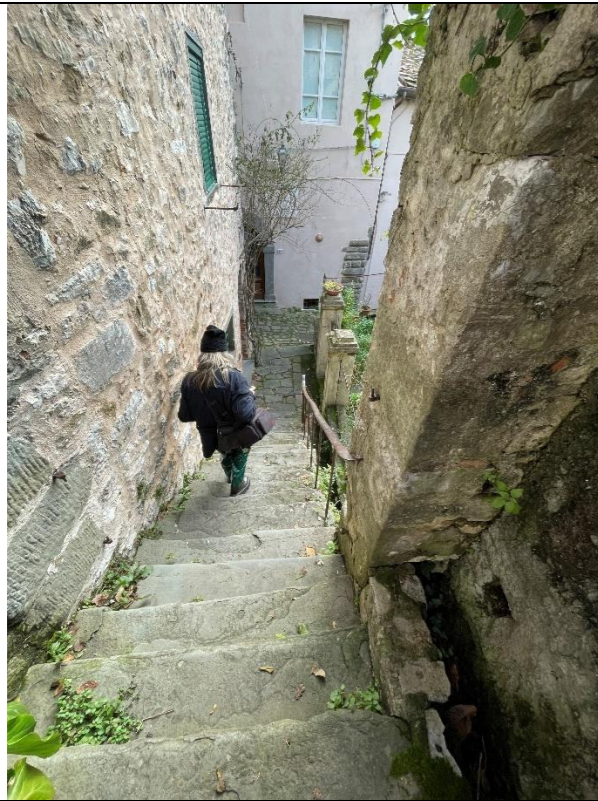
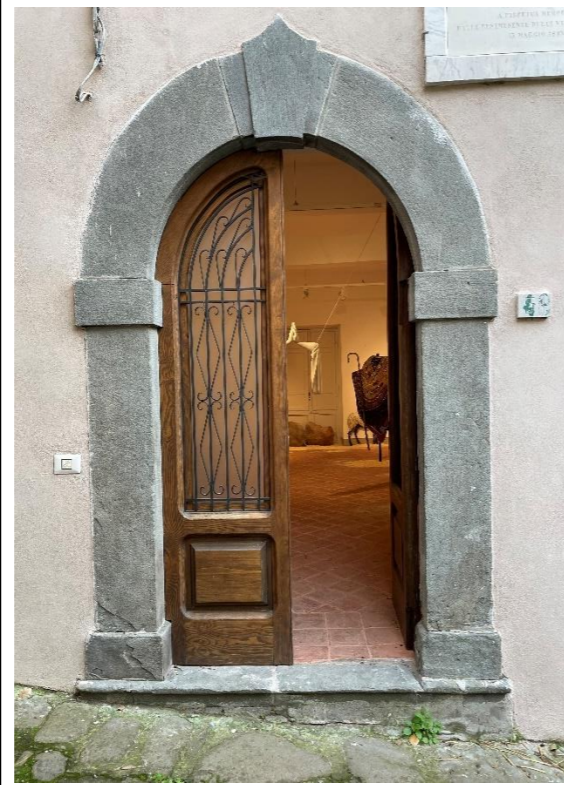
**ACCESSO PRINCIPALE**  
**I.1**

6.P.8	Dislivello del vano porta ostacola persone su sedia a ruote		X	L'ingresso principale al Piano Terra del civico 4 di Via del Forte (I.1) ha 1 gradino di accesso (dislivello 15 cm) L'ingresso secondario al Giardino esterno di Via del Forte (I.2) ha 5 gradini di accesso (dislivello complessivo ca 75 cm).	cfr Punto 6.P.4

6.P.9	Spazi insufficienti per effettuare manovre su sedia a ruote					
	6.P.10	Dispositivo apertura porte inadeguato		X	Il portone di ingresso I.1 ha la maniglia a leva troppo alta da terra (H 1,00 m). Il Cannello di ingresso al giardino I.2 non ha maniglia	Il portone I.1 necessita di modificare l'altezza della maniglia	200,00

Ipotesi progettuale	
Soluzioni	Costi stimati
E' necessario realizzare un sistema di collegamento verticale dalla strada a valle del Forte, creando parcheggi riservati accessibili	600 000,00
Necessario installare Cartello funzion e segnaletica adeguata per persone ipovedenti	1.000,00
Necessario installare segnaletica adeguata per persone ipovedenti	500,00
Realizzare per tutti gli ingressi delle rampe a norma con pendenza < 8%	5.000,00

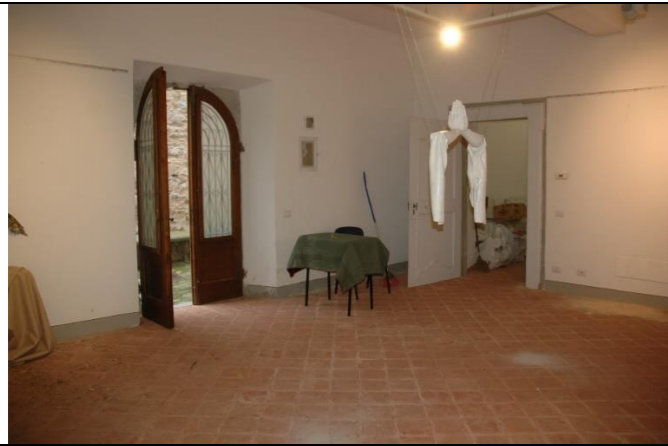
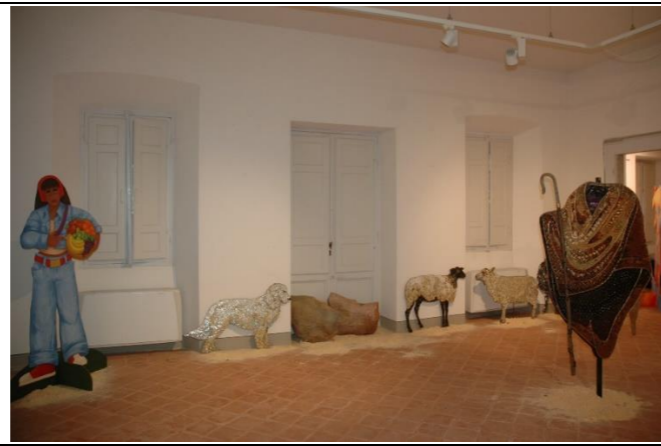
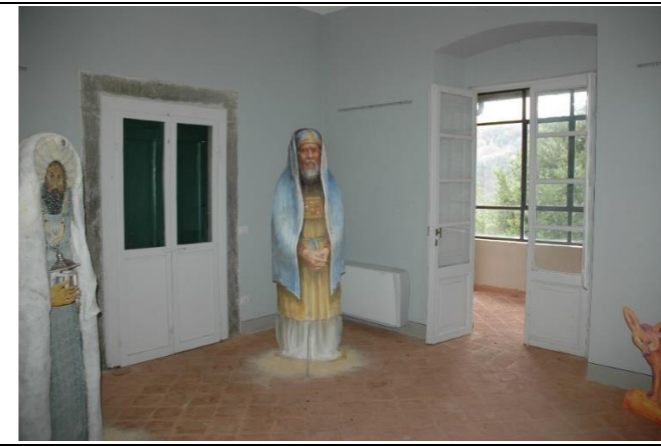
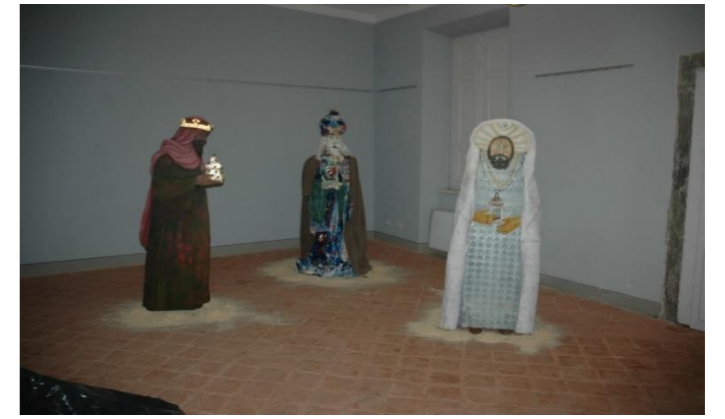
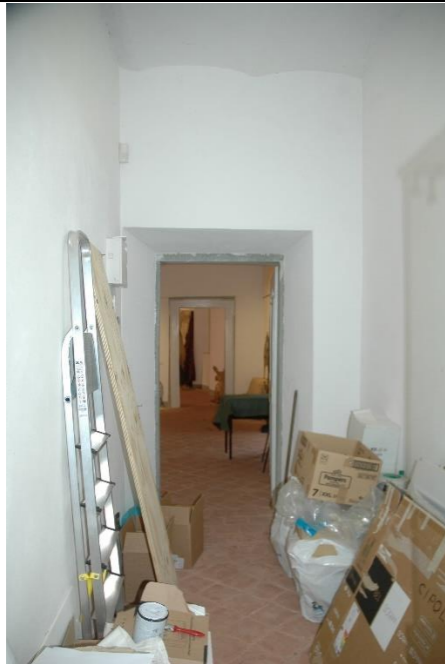
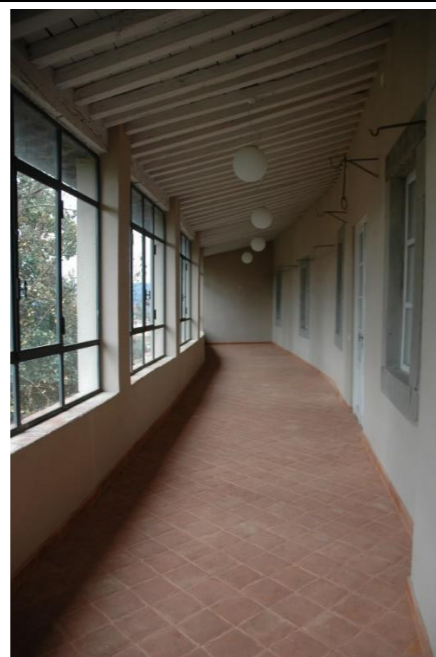
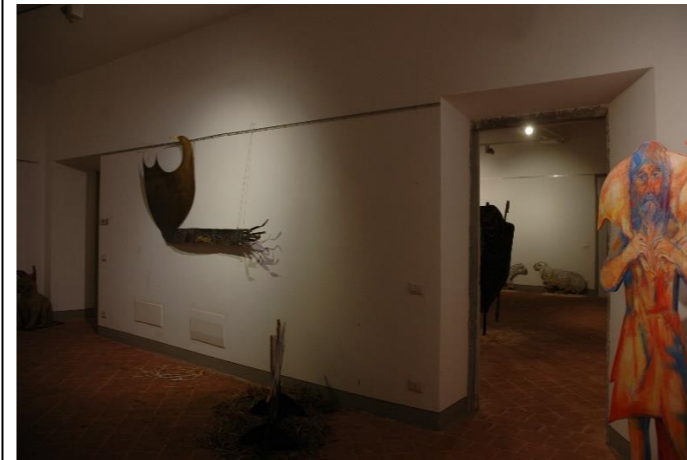
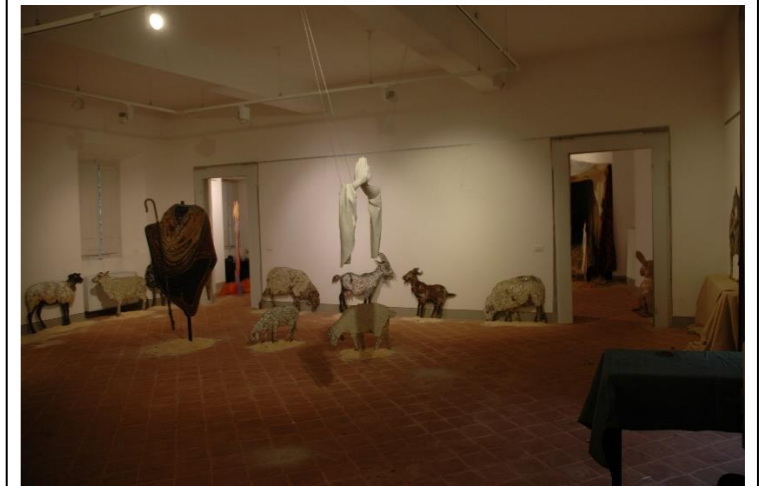
PERCORSI INTERNI  
PIANO TERRA

7.R.4							
	7.R.5		Presenza di spigoli vivi					
Il piano di calpestio è adeguato?	7.P.11	Scivolosità del piano di calpestio						
	7.P.12	Irregolarità del piano di calpestio						
								0,00
