7.3 Elaborazione della cartografia del quadro conoscitivo

8 Quadro propositivo (QP)

8.1 Analisi relative ai percorsi, alle aree verdi, ai parcheggi e agli edifici di culto

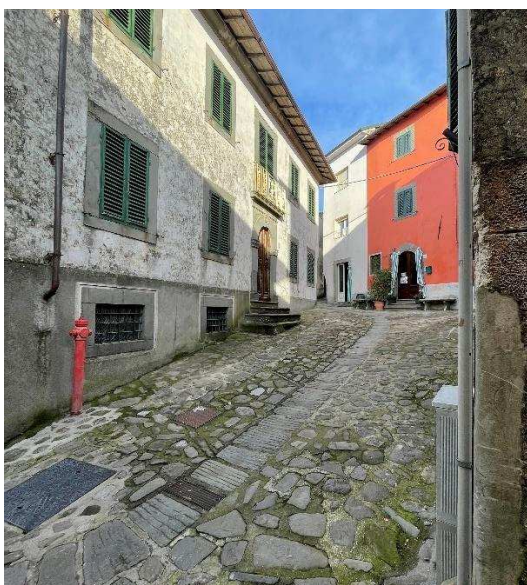
Coreglia Antelminelli – un percorso nel centro storico dove sarebbe ipotizzabile l'installazione di panchine di sosta

- Installazione di panchine di sosta lungo i percorsi principali, per consentire momenti di riposo, soprattutto per persone con mobilità ridotta o anziani.
- Posizionamento di corrimani nei tratti più ripidi, per aumentare la sicurezza e la praticabilità dei percorsi.
- Implementazione di cartellonistica turistica e orientativa, che faciliti la comprensione degli itinerari, includendo indicazioni su punti di interesse storico-culturale e segnalazioni relative ai percorsi meno impegnativi.
- Miglioramento della pavimentazione, rendendola laddove possibile non sdruciolevole nel rispetto delle caratteristiche storiche e tipologiche dei materiali preesistenti.

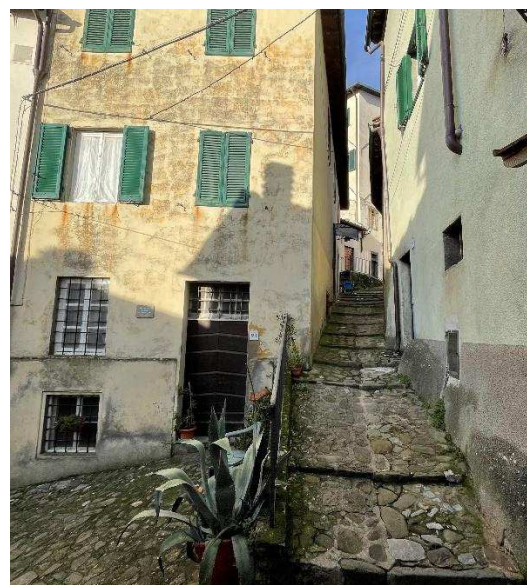
Coreglia Antelminelli – un percorso nel centro storico dove sarebbe ipotizzabile l'installazione di corrimano alle pareti

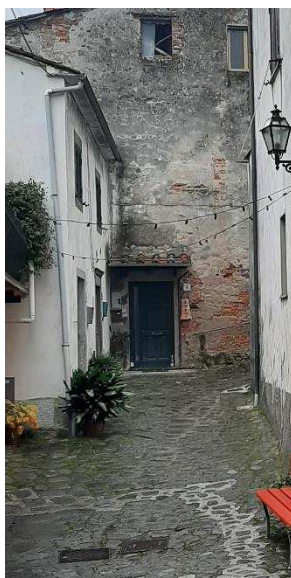
Ghivizzano Castello – panchina di sosta – esempio virtuoso di opera di miglioramento dell'accessibilità già in essere

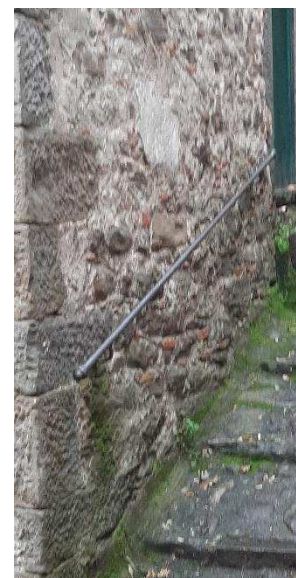
Ghivizzano Castello – corrimano – esempio virtuoso di opera di miglioramento dell'accessibilità già in essere

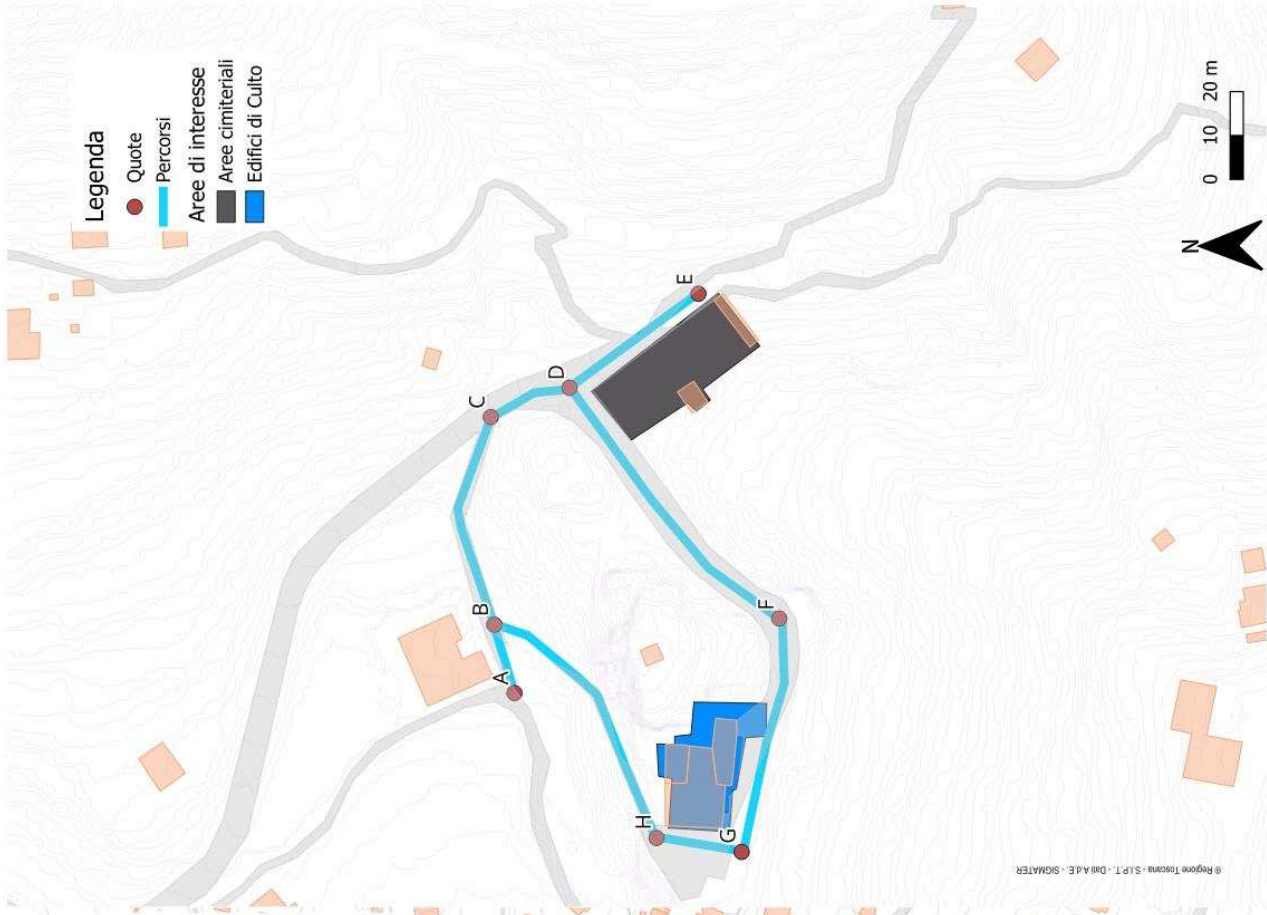
PIANO DI COREGLIA				
Percorsi	Lunghezza [m]	Quota inizio [m]	Quota fine [m]	p%
A-B	336,80	A 161	B 176	4,50%
B-C	16,10	B 176	C 176	0,00%
C-D	220,80	C 176	D 177	0,50%
B-E	148,00	B 176	E 174	1,40%

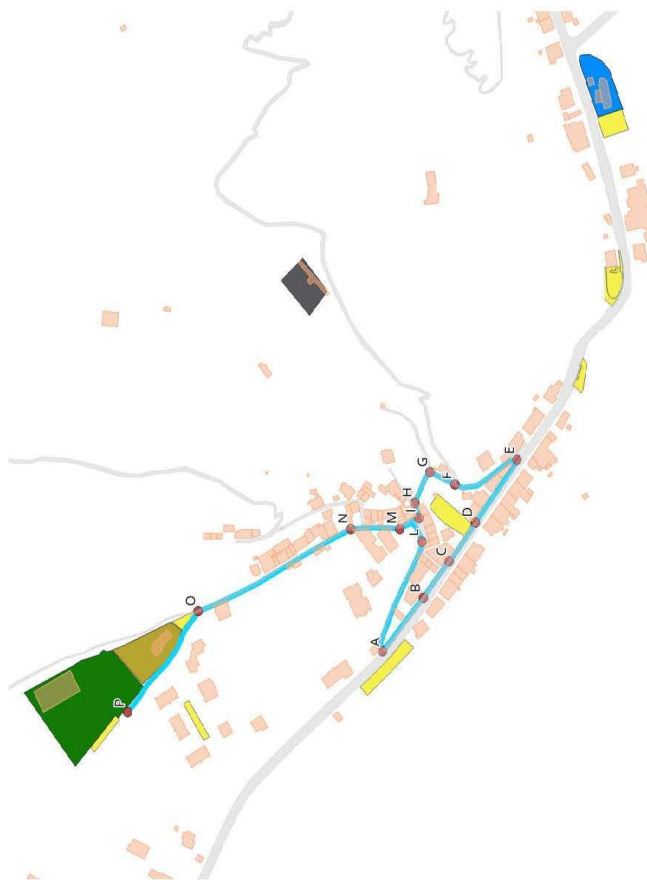
CALAVORNO						
Percorsi	Lunghezza [m]	Quota inizio [m]	Quota fine [m]			p%
A-B	55,70	A 119	B 120			1,80%
B-C	38,00	B 120	C 120			0,00%
C-D	36,10	C 119	D 120			2,80%
D-E	61,20	D 120	E 120			0,00%
E-F	61,90	E 120	F 128			13,00%
F-G	23,80	F 128	G 125			12,70%
G-H	28,20	G 125	H 123			7,10%
H-I	12,20	H 123	I 122			8,20%
I-M	19,10	I 122	M 125			15,80%
A-L	96,10	A 119	L 122			3,20%
L-M	29,10	L 122	M 125			10,40%
M-N	42,90	M 125	N 126			2,40%
N-O	149,90	N 126	O 123			2,10%
O-P	102,30	O 123	P 121			2,00%

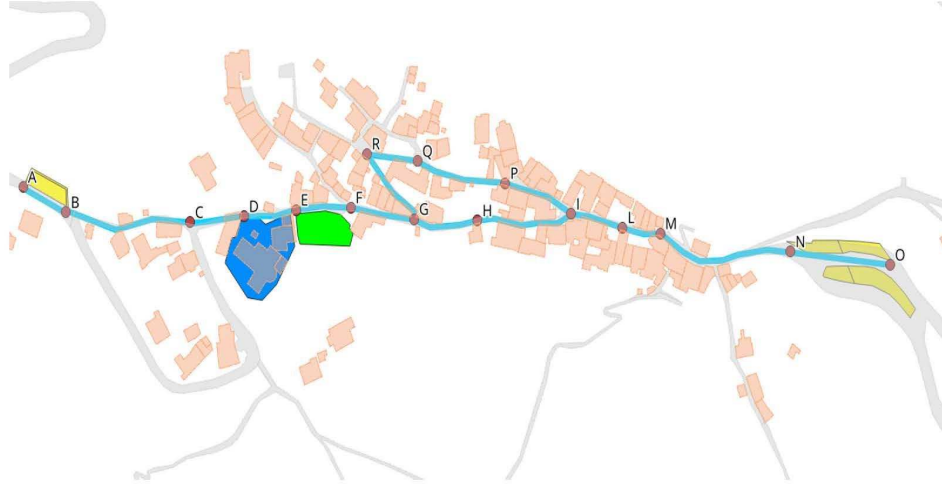
Lucignana					
Percorsi	Lunghezza [m]	Quota inizio [m]	Quota fine [m]	p%	
A-B	27,60	412	414	7,30%	
B-C	72,60	414	429	20,70%	
C-D	30,70	429	435	19,60%	
D-E	29,90	435	439	13,40%	
E-F	31,90	439	446	22,00%	
F-G	36,70	446	452	16,40%	
G-H	37,10	452	454	5,40%	
H-I	55,00	454	456	3,70%	
I-L	29,80	456	455	3,40%	
L-M	21,60	455	451	18,60%	
M-N	78,80	451	450	1,30%	
N-O	57,00	450	453	5,30%	
I-P	40,50	456	461	12,40%	
P-Q	51,60	461	466	9,70%	
Q-R	28,80	466	462	13,90%	
R-G	42,60	462	452	23,50%
