10 Allegato: schede degli elementi funzionali a cura di Antonio Lauria

GUIDA ALLA CONSULTAZIONE

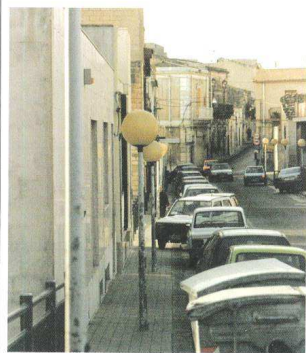
Fig. 1.1

Esempio di barriera topologica.

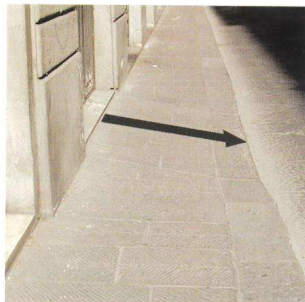
Fig. 1.2

Pendenze trasversali eccessive, come quelle che spesso si verificano in corrispondenza dei passi carrai, possono determinare il ribaltamento della sedia a ruote.

1.P.7	Percorsi con pendenza trasversale eccessiva (art. 4 DPR 503/96; art. 5.8 Reg. reg.)		$\leq 1\%$	<i>Prestare particolare attenzione ai passi carrai che intersecano i marciapiedi. (fig. 1.2)</i>
NEI PERCORSI IN FORTE PENDENZA, SONO PREVISTI ADEGUATI ELEMENTI DI SOSTEGNO?	1.R.1		Corrimano assente o inadeguato nei percorsi in declivio	<ul style="list-style-type: none"> - h corrimano 90 ± 100 cm - Su entrambi i lati del percorso - Di forma anatomica e in materiale non tagliente e gradevole al tatto - Distanza corrimano-parete (o parapetto pieno) ≥ 4 cm 	<i>Nei percorsi in declivio gli elementi di sostegno sono utili soprattutto per le persone anziane e per le persone con problemi motori.</i>
I CAMBIAMENTI DI DIREZIONE AVVENGONO IN PIANO?	1.P.8	Difficoltà o impossibilità a compiere svolte ortogonali nei percorsi (art. 4 DPR 503/96; art. 5.6 Reg. reg.)		La zona interessata alla svolta, per almeno 1.70 m su ciascun lato a partire dal vertice più esterno, deve essere in piano e priva di interruzioni	<i>Prestare attenzione ai marciapiedi agli angoli degli isolati. (fig. 1.3)</i>

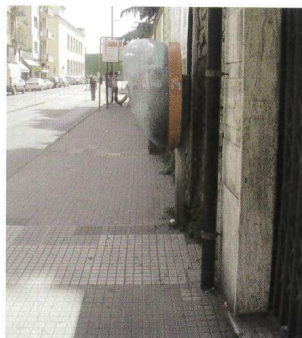
Fig. 1.4.a

Ostacolo sporgente non rilevabile dalle persone cieche che usano il bastone.

IL PERCORSO È PRIVO DI OSTACOLI CHE POSSONO ESSERE CAUSA DI INFORTUNIO?	1.P.9	Presenza di ostacoli sporgenti nei percorsi (art. 4 DPR 503/96; art. 5.13 Reg. reg.)		Assenza di ostacoli fino ad una altezza minima di 2.10 m dal calpestio	<i>Gli ostacoli che sporgono sul percorso ad un'altezza da terra superiore all'altezza dell'impugnatura del bastone (circa 95 cm) non sono rilevabili dalle persone cieche che usano il bastone. (figg. 1.4a, 1.4b)</i>

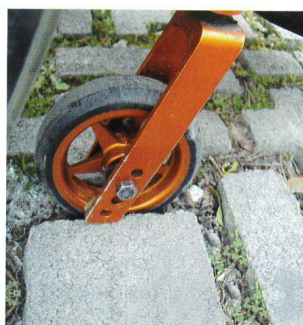
Fig. 1.6

Le pavimentazioni drenanti con giunti larghi sono da considerarsi inaccessibili.

1.P.12	Impraticabilità dei percorsi (art. 4 DPR 503/96; art. 8.1 Reg. reg.)			<i>Valutare il fattore in rapporto al rotolamento della sedia a ruote. Pavimentazioni in materiale inerte sciolto (sabbia, ghiaia, pietrisco, ecc.) o in acciottolato non sono praticabili per le persone su sedia a ruote.</i>

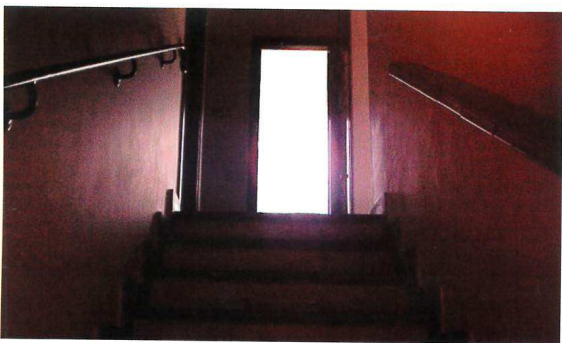
Fig. 3.5

L'illuminazione frontale alla rampa può facilmente causare l'abbagliamento dell'utente.

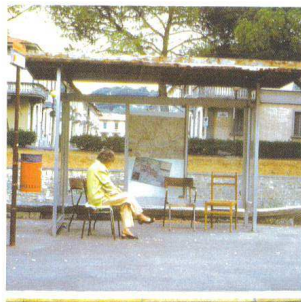
Fig. 5.2a

Fermata dei mezzi di trasporto pubblico originariamente priva di sedute.

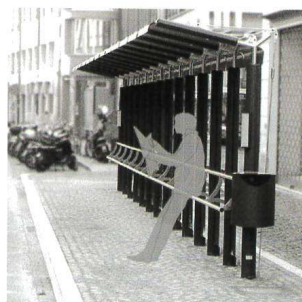
Fig. 5.2b

Esempio di appoggio ischiatico.

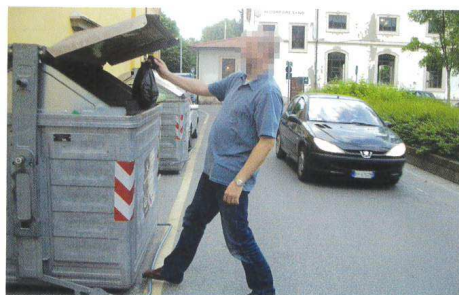
Fig. 5.5

Accesso al contenitore dei rifiuti in area esposta al traffico veicolare.

5.R.9		Ubicazione dei contenitori dei rifiuti non idonea		Verificare se il conferimento dei rifiuti espone gli utenti al traffico veicolare. (vedi fig. 5.5)

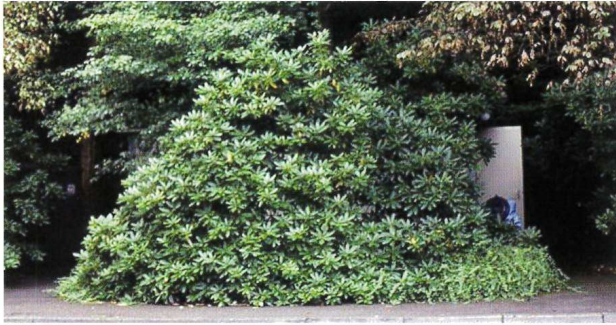
Fig. 8.1

Servizio igienico pubblico in un parco urbano totalmente nascosto dalla vegetazione.

PRINCIPALI REQUISITI	COD.	PRINCIPALI BARRIERE ARCHITETTONICHE		SPECIFICHE	NOTE
		PRESCRITTE PER LEGGE	NON PRESCRITTE PER LEGGE		
NEGLI EDIFICI PUBBLICI SONO PRESENTI SERVIZI IGIENICI ACCESSIBILI?	8.P.1	Assenza o carenza di servizi igienici accessibili (art. 8 DPR 503/96; art. 12.1 Reg. reg.)		<ul style="list-style-type: none"> - in ogni edificio: almeno un servizio igienico accessibile - in edifici con più nuclei di servizi igienici: accessibilità di almeno un wc e di un lavabo per ogni nucleo di servizi. - nelle strutture sociali: un servizio igienico accessibile per ogni livello utile dell'edificio. 	Negli impianti sportivi anche le docce devono essere accessibili. Per strutture sociali la normativa intende: strutture scolastiche, sanitarie, assistenziali, culturali e sportive.
IL SERVIZIO IGIENICO È BEN SEGNALATO?	8.R.1		Segnalazione assente o inadeguata		Vedi fig. 8.1

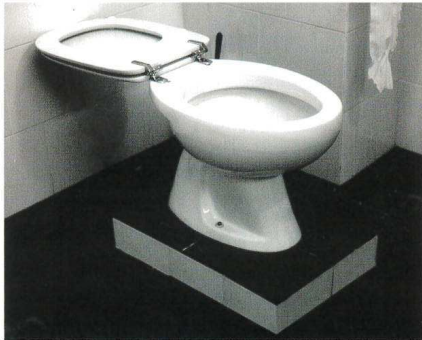
Fig. 8.3

Adattamento errato di una tazza WC alla normativa vigente.

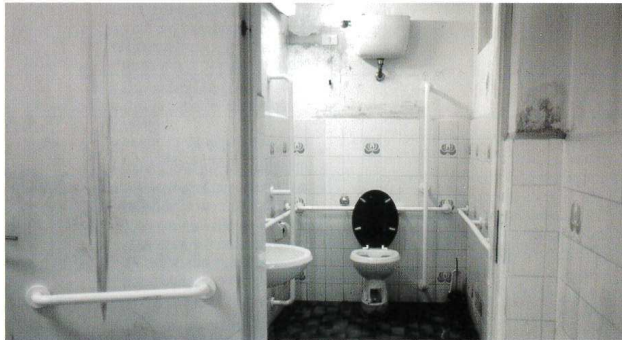
Fig. 8.4

Servizio igienico pubblico in forte stato di degrado; i maniglioni verticali non sono utili.

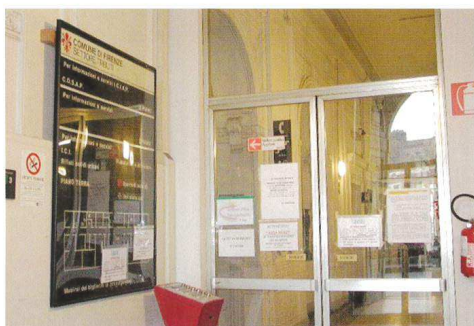
Fig. 9.1

L'assenza di un sistema segnaletico affidabile determina gravi problemi di orientamento e, spesso, un senso di degrado che si riflette negativamente sulla valutazione che gli utenti danno di un servizio pubblico.

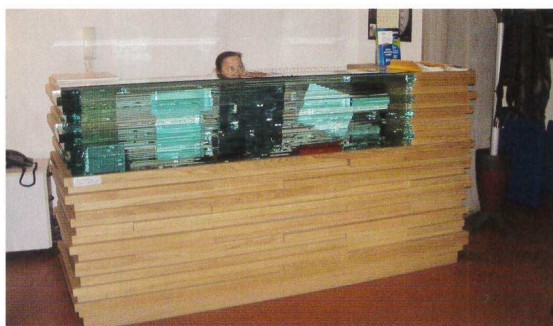
Fig. 9.2

Sportello informativo di un edificio pubblico non adeguato alle persone su sedia a ruote, ai bambini e alle persone di bassa statura.
